# 都市計画区域外の地域拠点における建物・土地利用更新及び機能継続に関する研究—令和6年能登半島地震の被災地事例からの分析—（概要）

研究責任者 京都府立大学 生命環境科学研究科  
准教授 荒木裕子  
共同研究者 京都府立大学 生命環境科学研究科  
准教授 関口達也  
共同研究者 京都府立大学 生命環境科学研究科  
教授 田淵敦士

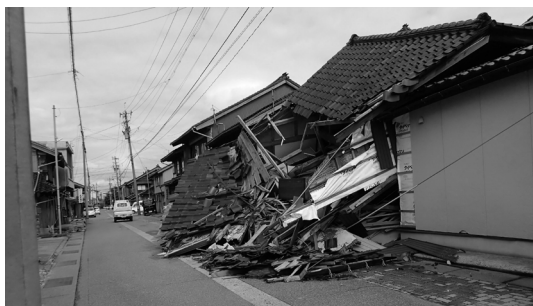
図-3 田鶴浜地区内の被害 (2024 年 2 月 9 日撮影)

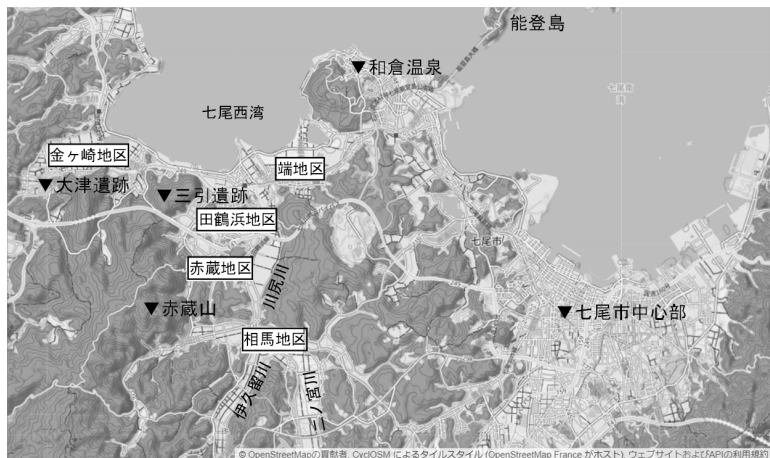
図-5 事例地区の位置図と人口世帯数

田鶴浜地区位置図 (OpenStreetmap.org に加筆)

旧田鶴浜町 地区別人口世帯数 (2023 年 12 月時)

旧田鶴浜町は 2004 年に旧七尾市、中島町、能登島町と合併して、現在の七尾市に含まれている。旧田鶴浜町の区域は 28.4km<sup>2</sup>で、田鶴浜、端、赤蔵、相馬、金ヶ崎の 5 地区から成る（図-5）。本稿で取り上げる田鶴浜地区は、合併前に田鶴浜町役場が置かれていた旧町の中心部で 10 の行政区及び町会（下東、上東、南町、中町、西町、殿町、登町、丸山町、馬場、上野ヶ丘）で構成される（図-6）。田鶴浜地区の人口は 1990 年には 2,226 人、548 世帯<sup>3)</sup>であったのに対し、地震前の 2023 年 12 月時点では 1,696 人、652 世帯<sup>15)</sup>であり、世帯数は増えているが人口は減少傾向にあった。

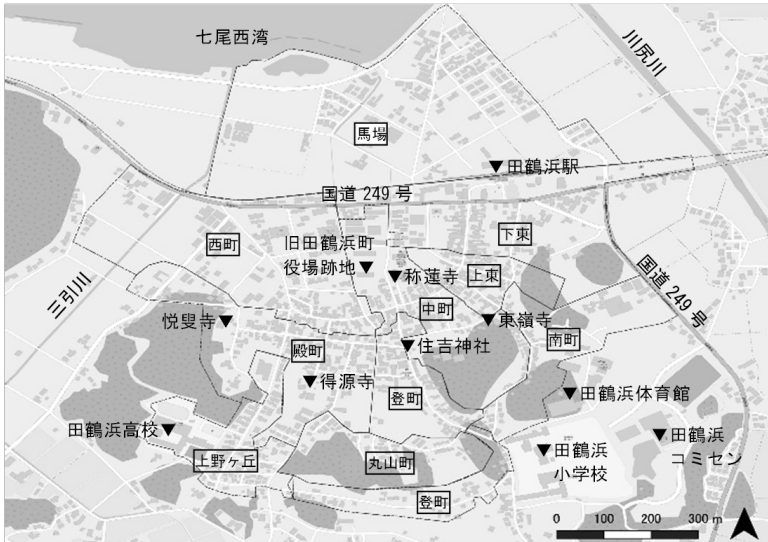
図-6 事例区内の位置図と人口世帯数

田鶴浜地区内位置図 (OpenStreetmap.org に加筆)

田鶴浜地区 町会別人口世帯数 (2023 年 12 月時)
